### ●集落景観に配慮した一連の復興住宅の取り組み

日本一大きな村である十津川村。奈良県最南端で急峻な山々に囲まれた秘境の村は、2011年9月の「紀伊半島大水害（2011年台風12号豪雨災害）」からの復興に取り組んできた。

被災前から林業を核とした村づくりを目指していた十津川村は、復興公営住宅・被災者の自立再建住宅のモデルとなり、林業振興に貢献するための「十津川村復興モデル住宅」を建設した。

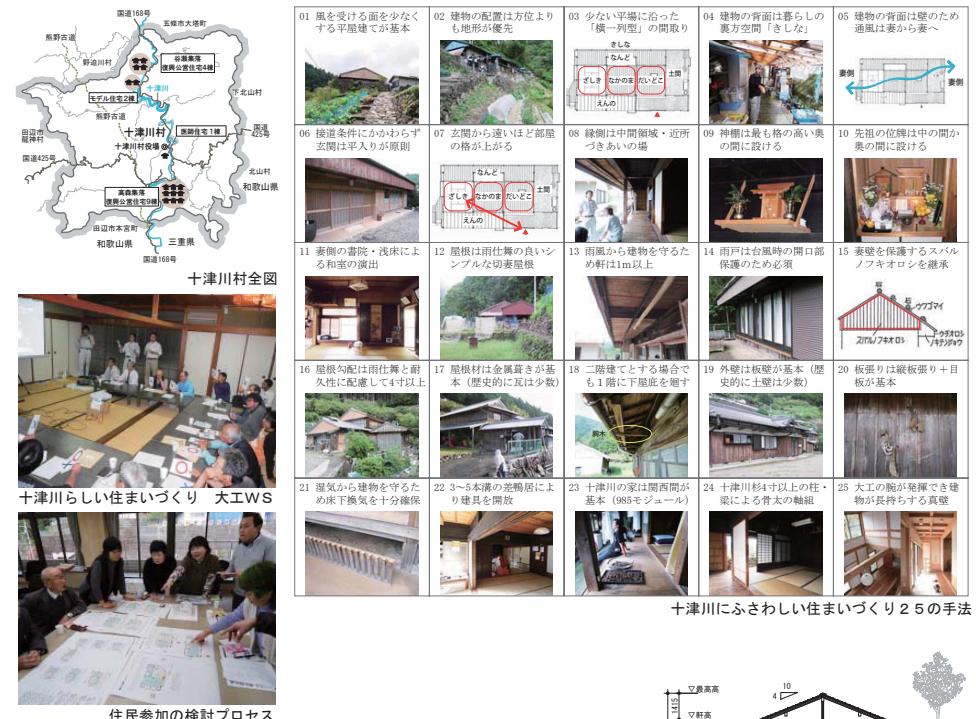
十津川にふさわしい住まいづくり 25の手法

十数人の十津川大工と民家調査の写真を基に議論を重ね、例えば「山間地独特の風と雨から妻壁を保護し、かつ重要な景観要素であるスバルノフキオロシを継承する（右図No.15）」等のように、住まいづくりの所作を25項目に整理、共有した。また、省エネなど現代の住まいづくりに必要な新しい手法もこれに加えた。

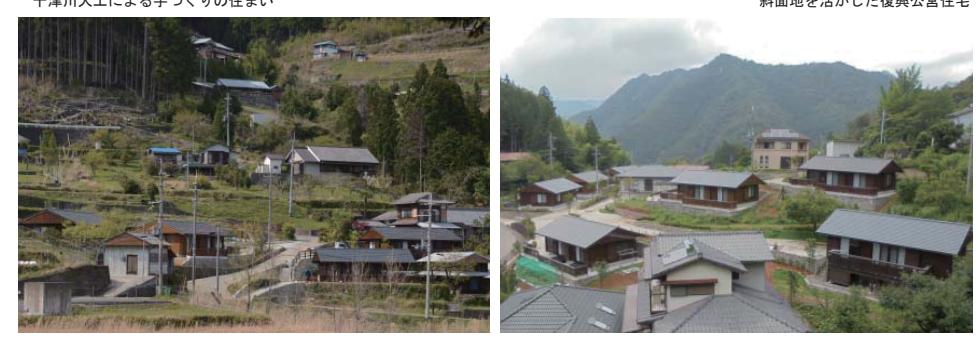
斜面地を活かした復興公営住宅(高森集落)

平地の少ない十津川（森林率約96%）では、大規模な造成を行わず、集落に住宅を埋め込むことがふさわしい。村の安全・安心拠点である谷瀬・高森集落に集約された復興公営住宅は、既存の地形や樹木、生活動線である「里道」の継承を優先して、間口5間×奥行3間の細長い戸建て住宅を、等高線に沿って配置した。高低差の大きい敷地では、谷側を高基礎として高低差を建築的に解決する、この地方に多い建築様式「吉野建て」を採用している。

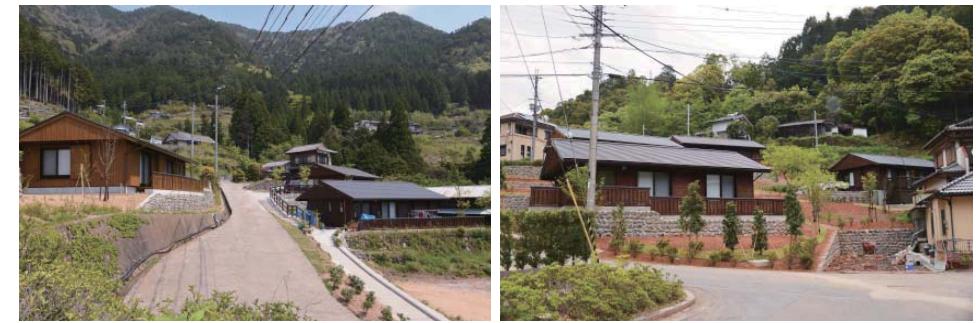
石積み、板塀、生垣による十津川らしい風景(高森集落)

建物は雨掛けりを軽減するため軒を低く、深くする一方、室内に圧迫感がないよう屋根断熱・勾配天井とした。十津川民家の特徴である杉縦板張りとスバルノフキオロシを設け、擁壁には石積みを施し、風よけの板塀や生垣を廻すなど十津川らしい風景を継承した。

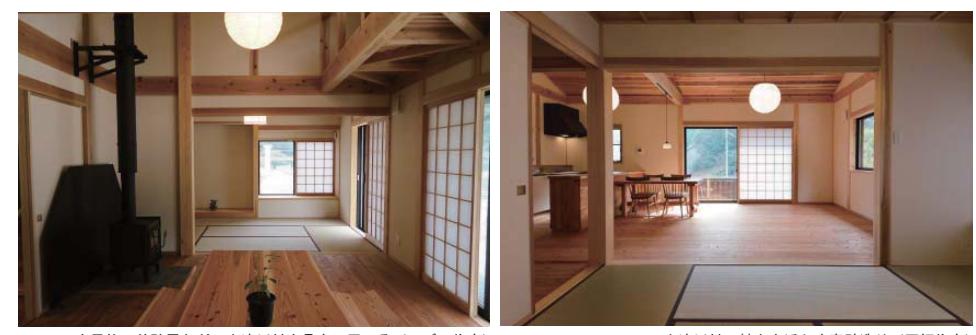
大黒柱、差鴨居など、十津川材を骨太に用いる(モデル住宅)

十津川材の魅力を活かす真壁造り(医師住宅)

十津川の人工林の材積は杉：桧=7:3であり、今後は杉の活用が期待されている。10齢級程度（約50年生）の杉（胸高直径280mm程度）が豊富にあるため、間伐材からとれる最大寸法4寸×7寸を主要な梁・柱を4寸角とする構造計画とした。十津川杉の魅力を活かすため、内部は柱・梁を見せる真壁造りとし、大黒柱・差鴨居など民家の骨太に材を用いた。
